**CONTRIBUTION DES ORTHOPHOTOS ET DU SYSTEME
D'INFORMATIONS GEOGRAPHIQUES (SIG) POUR LA DEFINITION DES
INDICATEURS DES RISQUES DE RUPTURES DES BANQUETTES ANTI-
EROSIVES EN SEMI-ARIDE TUNISIEN
CONTRIBUTION OF THE ORTHOPHOTOS AND THE GEOGRAPHICAL
INFORMATIONS SYSTEM (GIS) FOR THE DEFINITION OF BREACHES
RISKS INDICATORS OF THE ANTI-EROSIVE CONTOURS BENCHES IN
TUNISIAN SEMI-ARID REGION**

BACCARI Nouamen. Laboratoire de Télédétection et Systèmes d'Informations à Référence Spatiale, école Nationale d'Ingénieurs de Tunis, BP 37, 1002 Tunis-Belvédère, Tunisie.
Tél : 2161874700, Fax: 2161872729, noamene_b@yahoo.fr

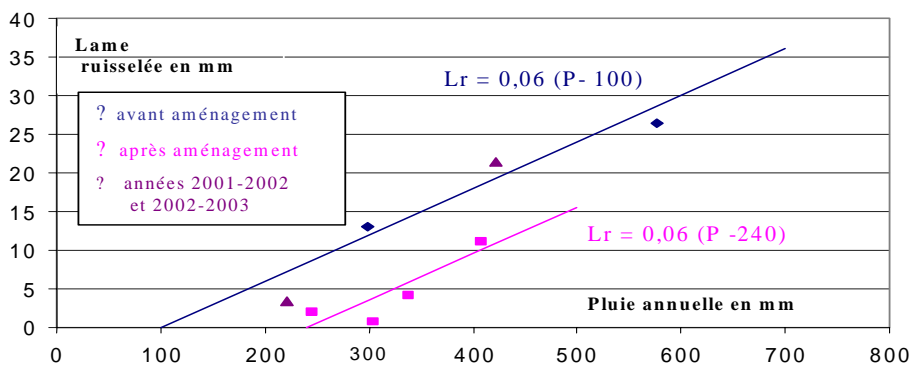
Fig. 2. Relations entre la lame ruisselée annuelle sur le bassin versant d'El Gouazine et la pluie annuelle.

La figure 2 présente les relations entre la pluie annuelle moyenne tombée sur le bassin versant d'El Gouazine et la lame ruisselée à l'exutoire. Elle montre que l'aménagement en banquettes se traduit par une modification de la capacité annuelle de rétention du bassin versant, celle-ci étant de 100 mm avant aménagement et de 240 mm après aménagement. Cet écart entre ces deux valeurs correspond à un volume annuel de rétention égal à $2\,534\,000 \text{ m}^3$.
